ΗΜΕΡΙΔΑ
ΠΑΘΟΛΟΓΙΑ
ΚΤΙΡΙΩΝ

ΔΙΑΓΝΩΣΗ - ΑΠΟΚΑΤΑΣΤΑΣΗ - ΑΝΑΒΑΘΜΙΣΗ

Structural Evaluation Degradation & Protection

Δημήτριος Νικολαΐδης

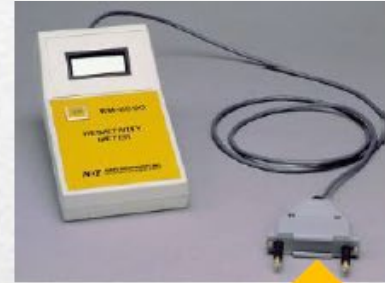
Μεγαλώνω την απόσταση (α).

Βάθος ενανθράκωσης.

Αποφεύγει την ενανθρακωμένη ζώνη.

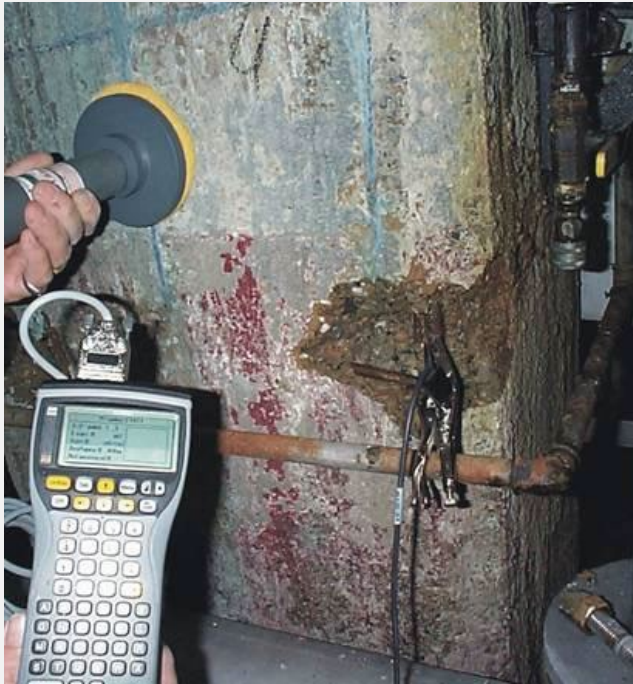
Γαλβανοστατικοί Παλμοί.

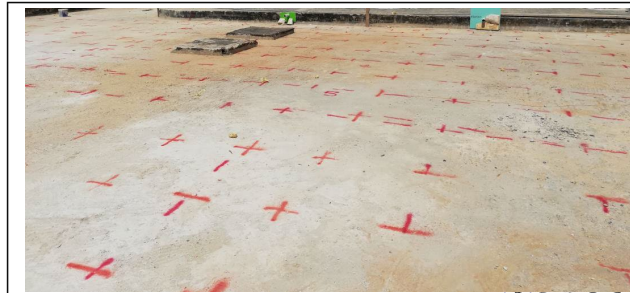
Μέτρηση Ημιδυναμικών.

Half-Cell
mV
Cu/CuSO4

Blue	<-100
Green	-100
Yellow	-200
Orange	-300
Red	>+300
White	uncontrolled

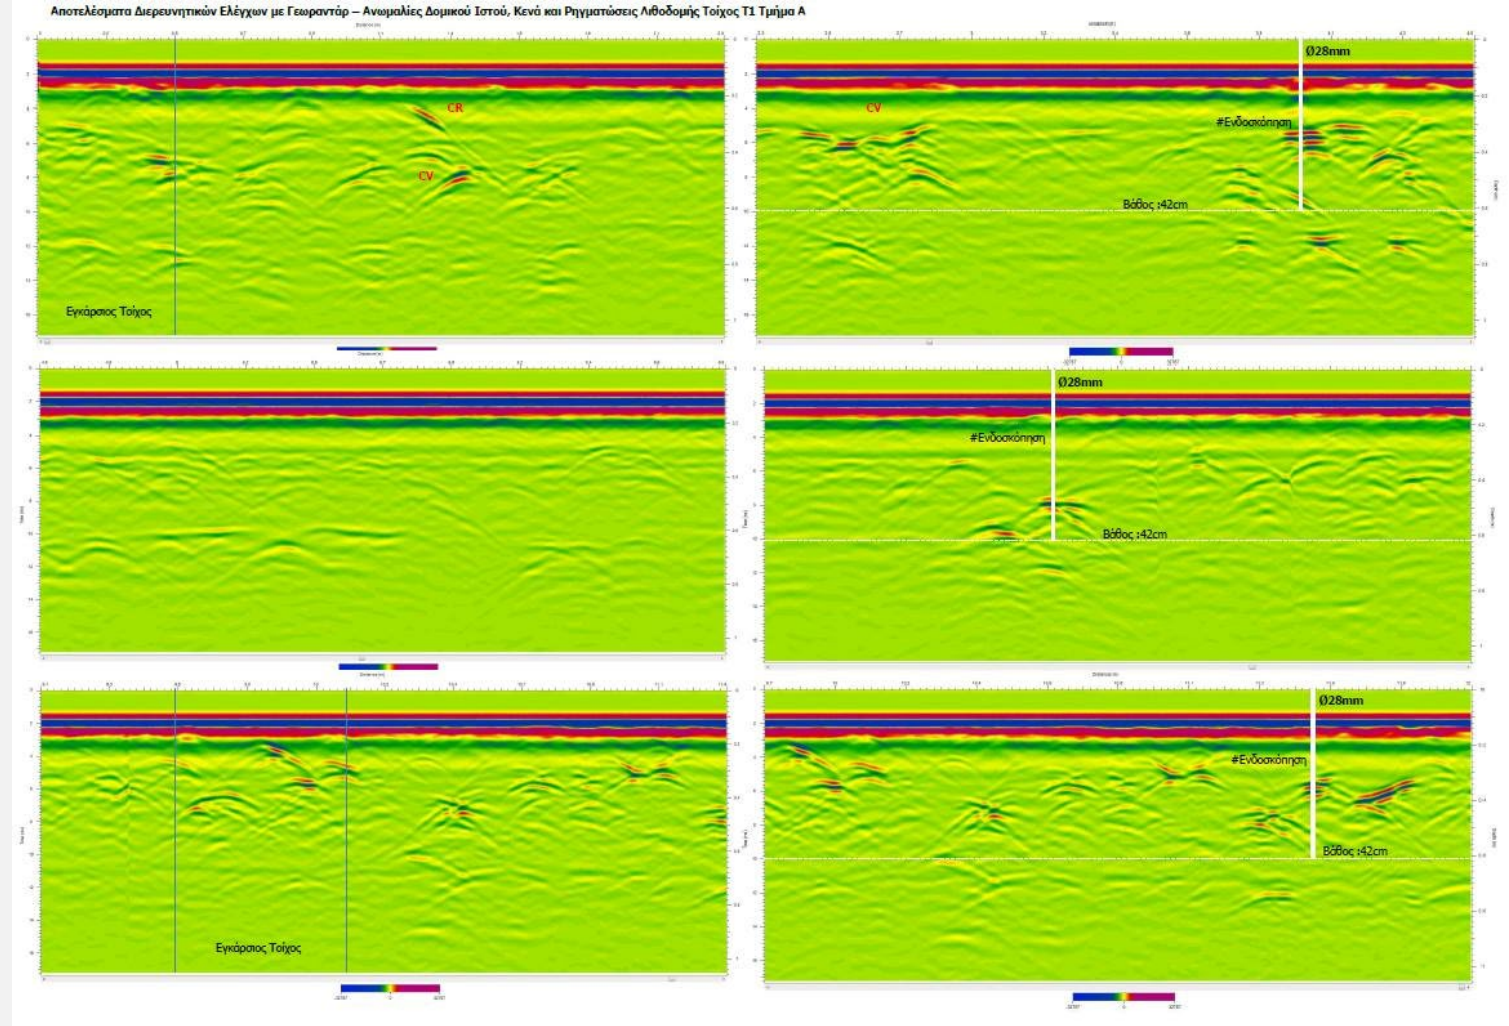
Ενόργανοι Έλεγχοι – Endoscopic Inspection

Επιβεβαίωση ευρημάτων με διάνοιξη οπών Φ28mm ,βάθους 50 cm και έλεγχο με ενδοσκοπική κάμερα.

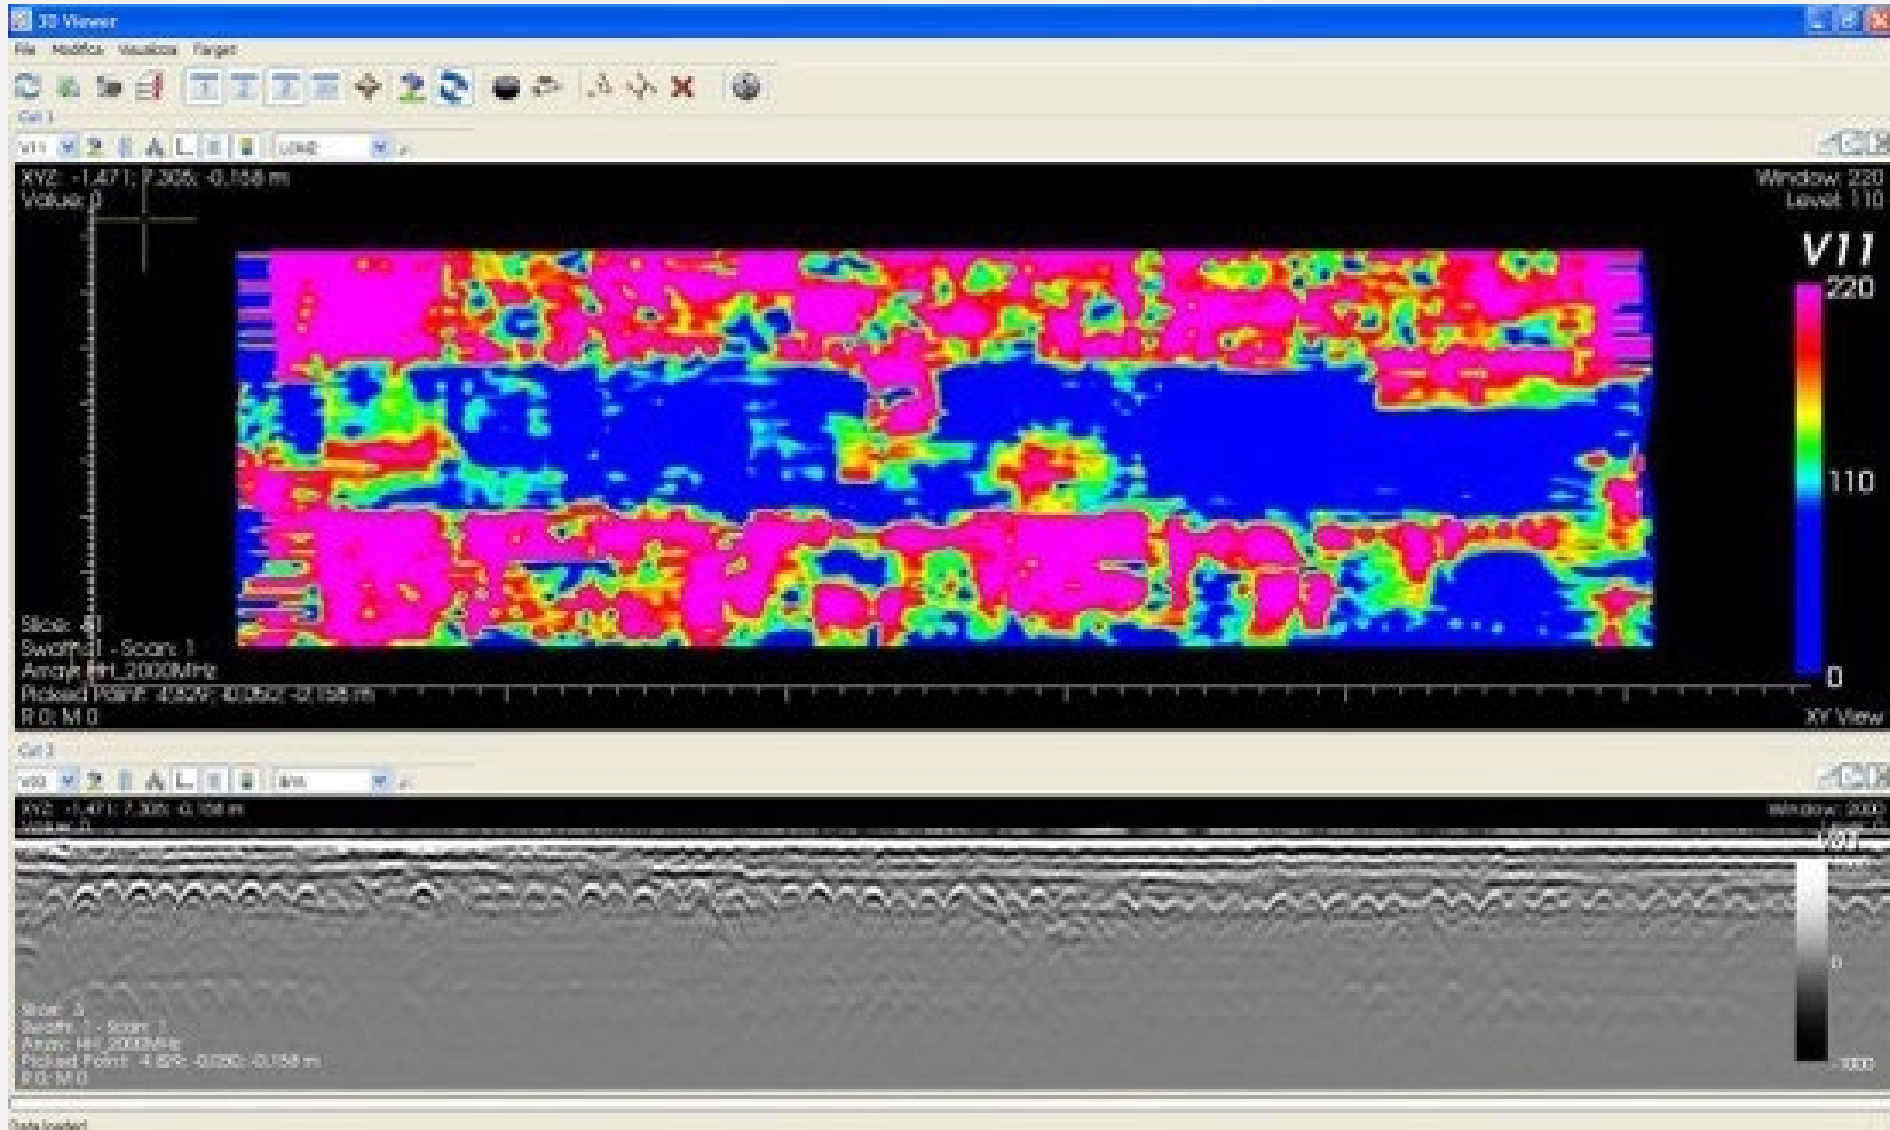
Ενόργανοι Έλεγχοι – GPR Bridge Power Map with rebar deterioration
